2022年12月

ファイザー株式会社

ビンダケルカプセル 20mg PTP シートのスリットに関するご案内

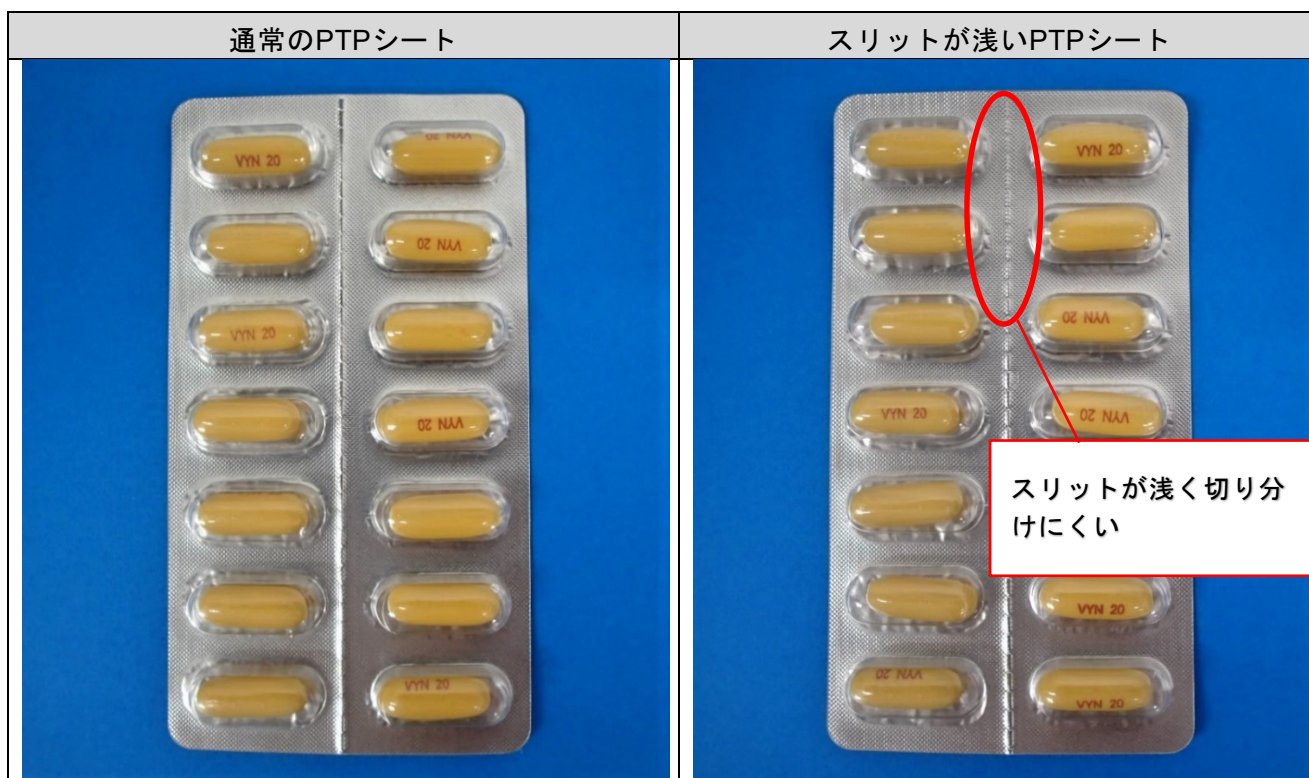
● スリットの浅いPTPシート例

この度、本製品において、PTPシートを切り分けるためのスリットの深さにばらつきが生じ、スリットが浅いものがあることが判明しました。本事象により、PTPシートをスリットに沿って切り分けにくい可能性があります。カプセルそのものや、スリット部分以外の PTP シート包装に問題はございません。そのため、本製品の有効性、安全性への影響はないものと判断し、該当品の出荷・販売を継続させていただくことと致しました。対象製造番号については下記をご参照ください。

シート中央にあるスリットが浅くスリットに沿って切り分けにくい可能性があります。

本件については、PTPシートにスリットを入れる製造設備機器の設定が適切でなく、スリットが十分に入らなかったことが原因と考えられました。そのため、本製造番号品以降に出荷する製品につきましては、本件を踏まえ、製造設備機器の設定を適正化するとともに、シート検査の強化を図ることいたしました。

本製品の該当製造番号品の調剤時には、念のため外箱から取り出していただき、PTPシートのスリットが浅い場合には、はさみで切るなど他の分割の方法をお伝えの上、患者様へ調剤いただきますよう、お願い申し上げます。
